# TECHNICKÝ PRŮKAZ NEMOVITOSTI

| Adresa | Moravská 185/14 | |
| Číslo průkazu | D2025-083880 | |
| Datum vydání | 18.06.2025 | |

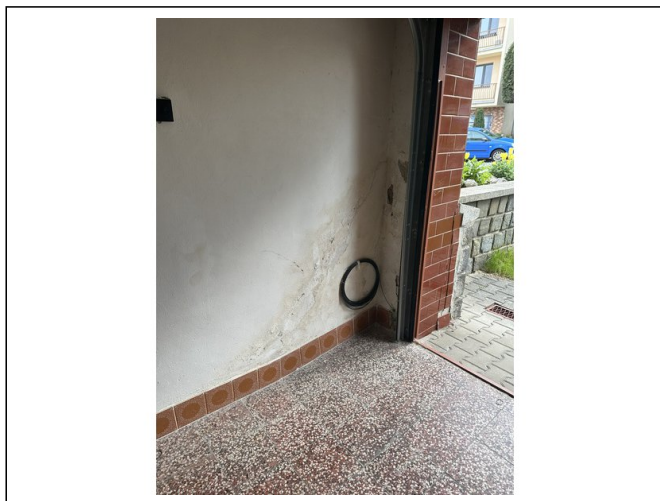
Vlhkostní poruchy v suterénu.

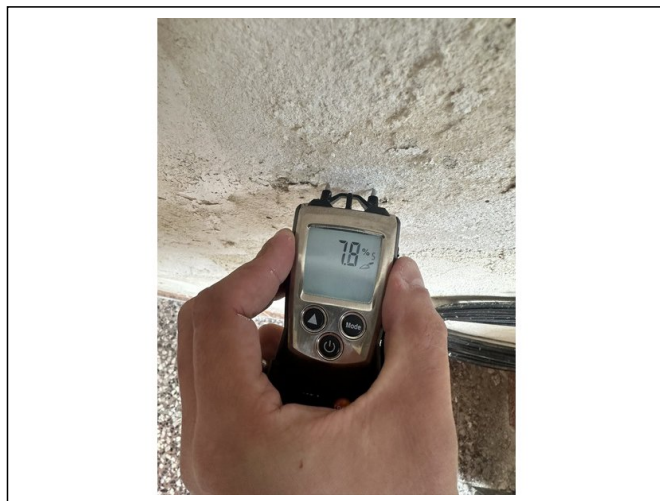
Zvýšená vlhkost cca 7,8%.

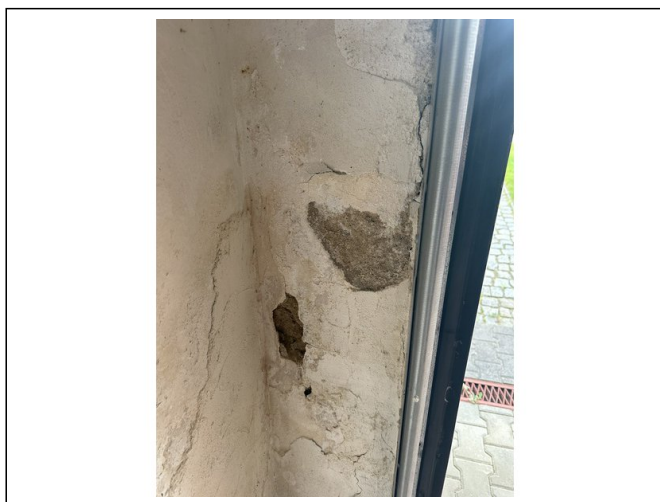
Vlhkostní poruchy v suterénu.

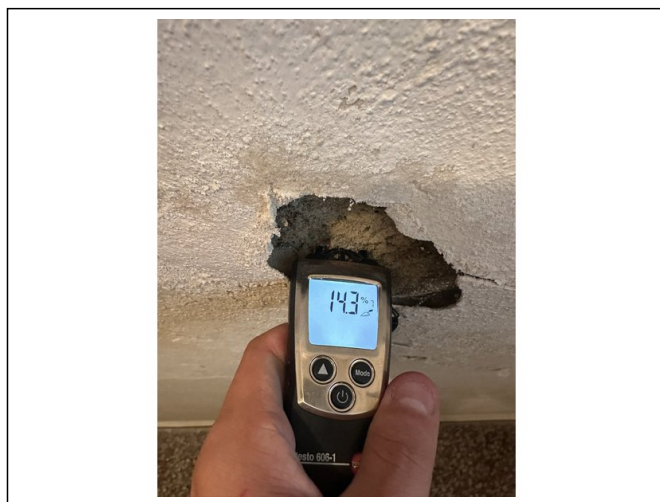
Vysoká vlhkost cca 14,3%.

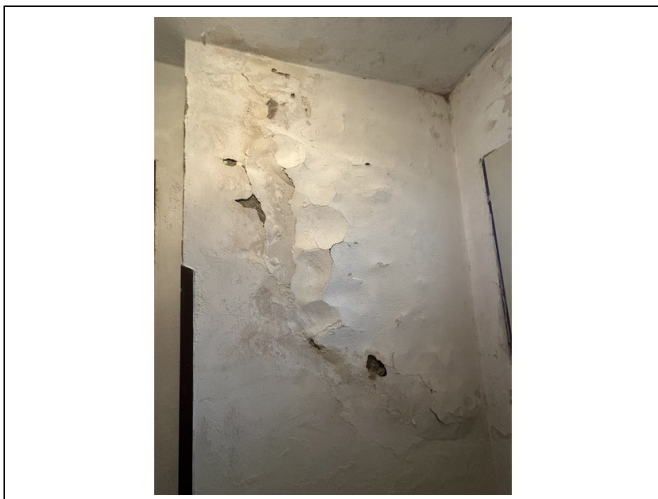
Vlhkostní poruchy v suterénu.

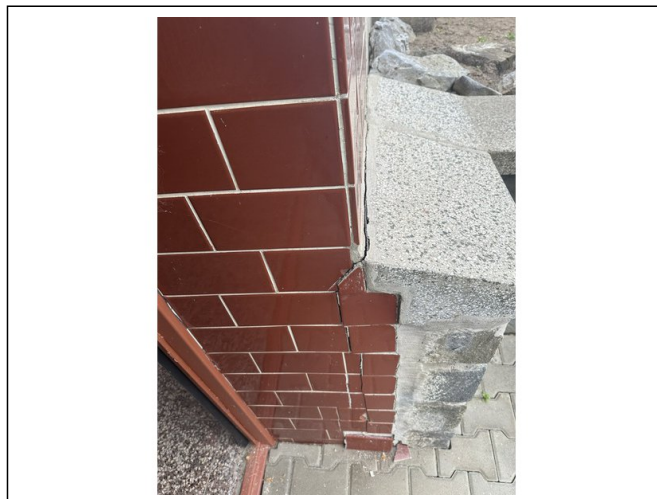
Trhlina v obkladu (oddělující se soklová zídka).

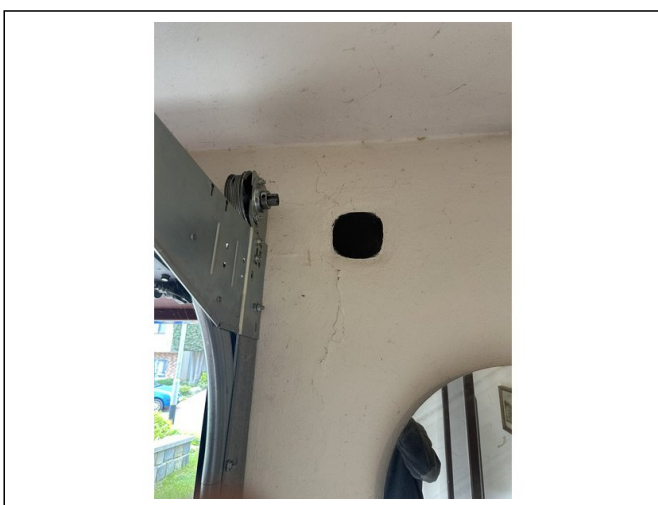
Trhliny v omítce.

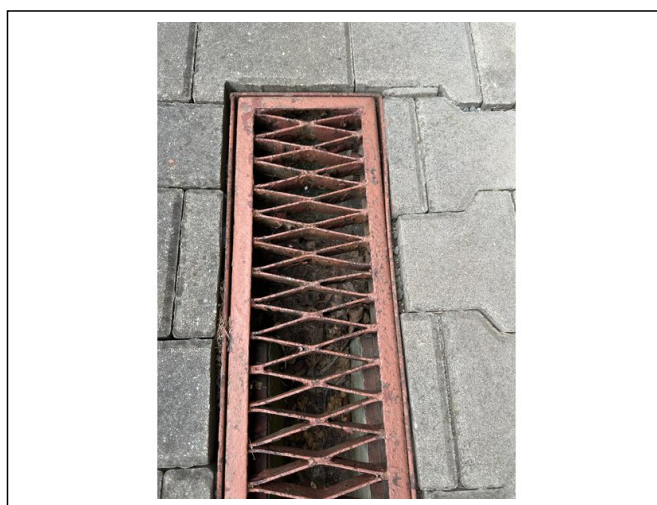
Žlab u vjezdu do garáže v suterénu je zanesený nečistotami.

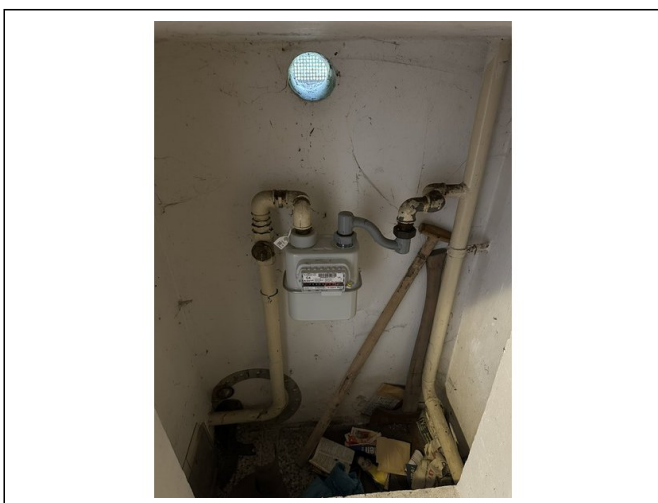
Starší plynové potrubí je řešeno šroubovanými spoji (zastaralé).

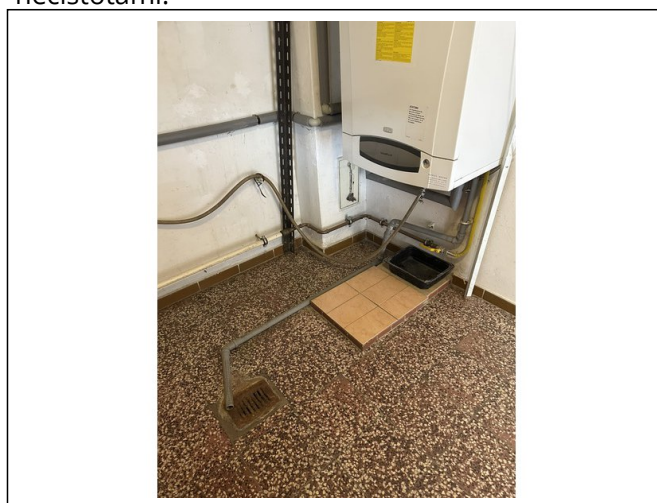
Nesystémové řešení odvodu kondenzátu od kotle.

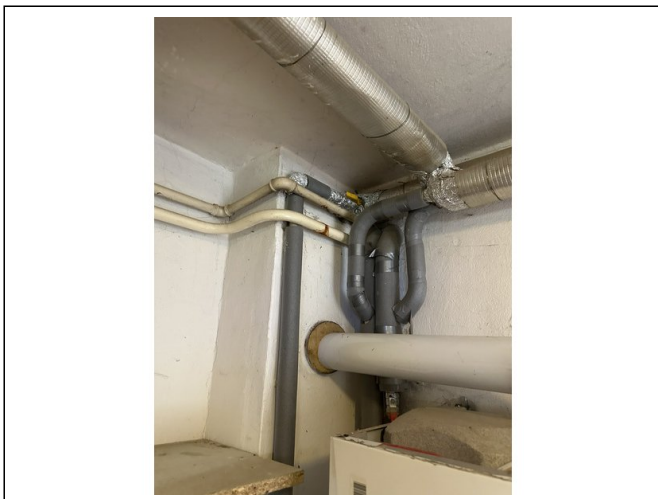
Rezavějící potrubí.

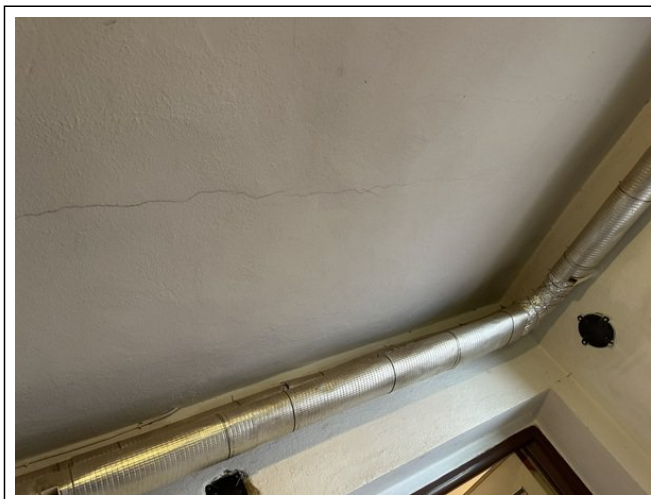
Trhlina ve stropu v místě stropního nosníku.

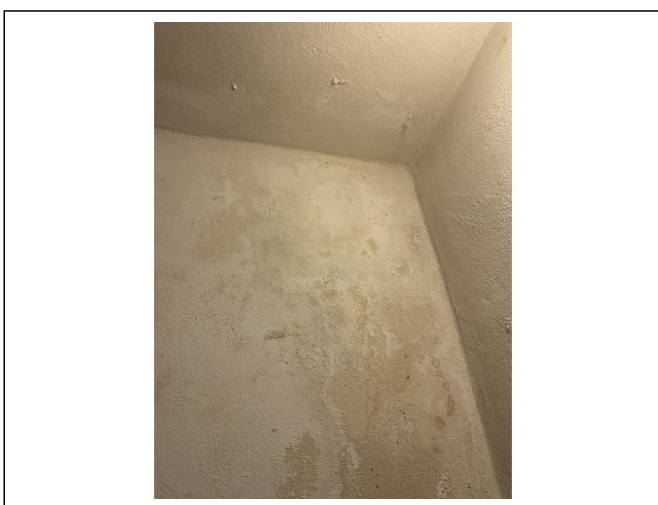
Zasolení omítky vlivem působení vlhkosti.

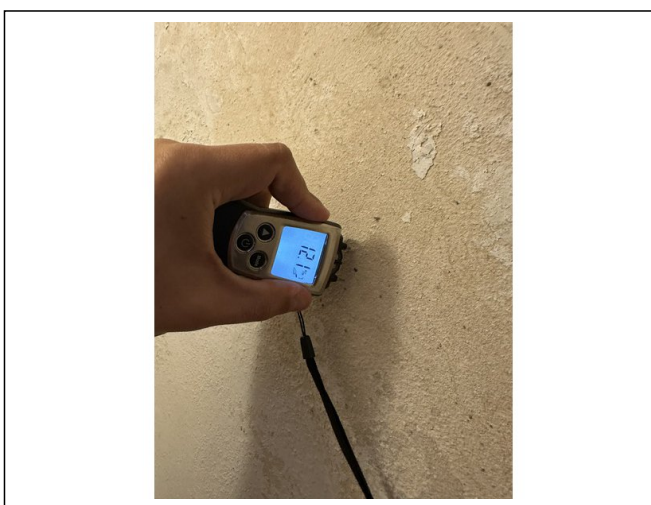
Měření prokázalo zvýšenou vlhkost zdiva suterénu na mnoha místech.

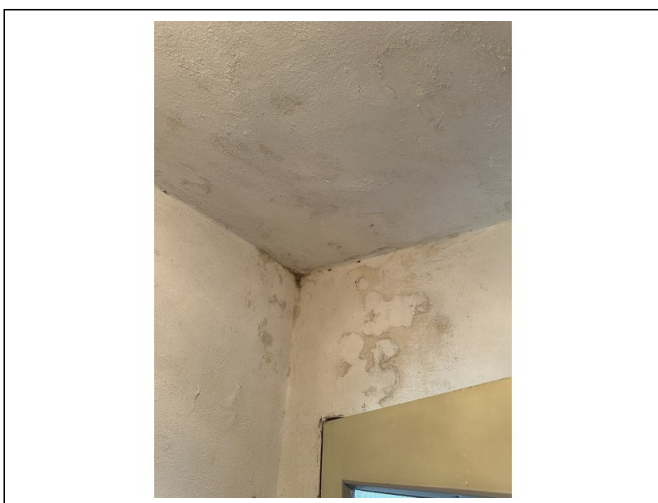
Vlhkostní poruchy v suterénu.

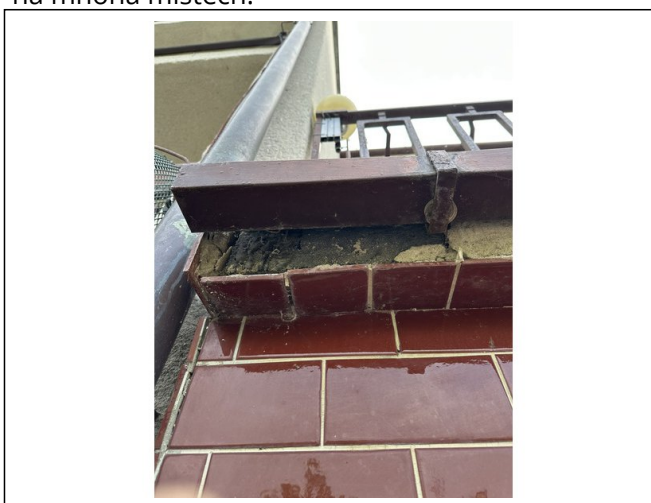
Degradace obkladu kolem terasy.

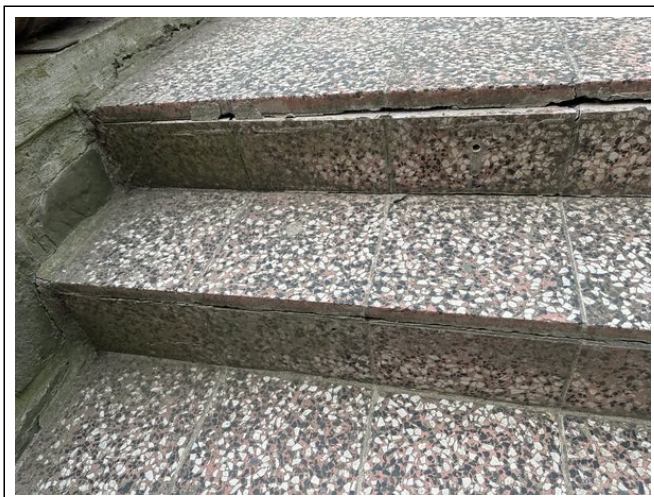
Degradace venkovních povrchů.

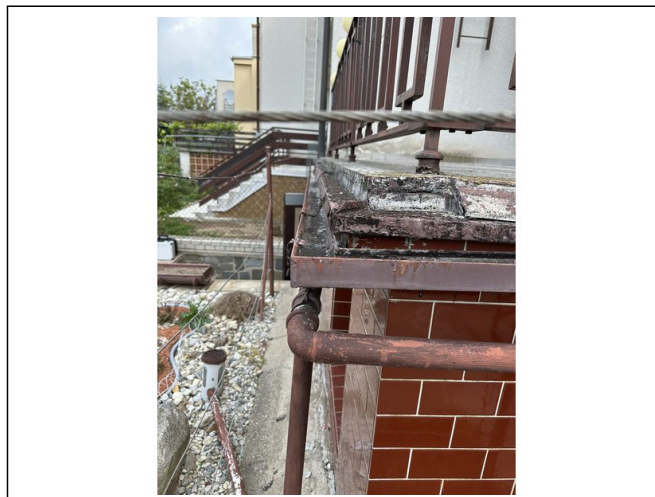
Degradace povrchu terasy, rezavějící okapní potrubí.

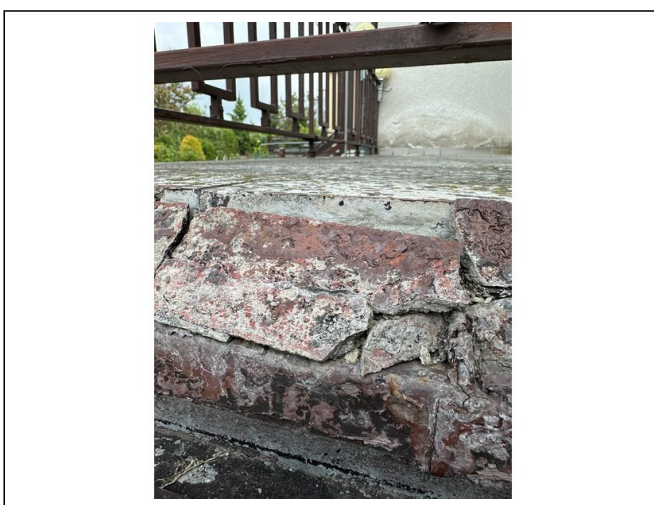
Degradace povrchu terasy.

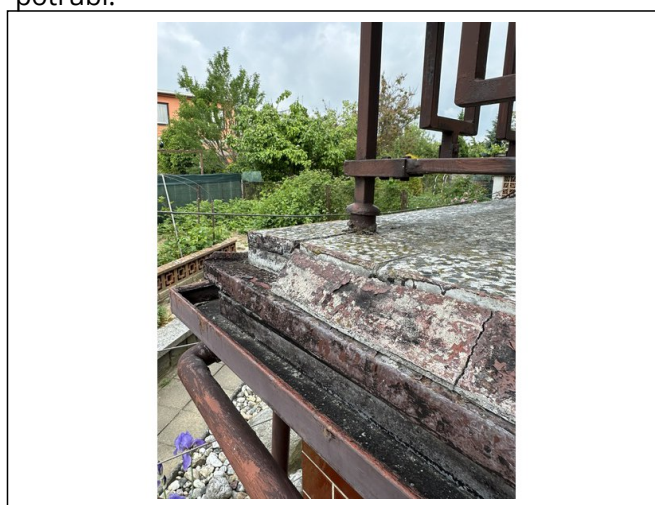
Degradace povrchu terasy.

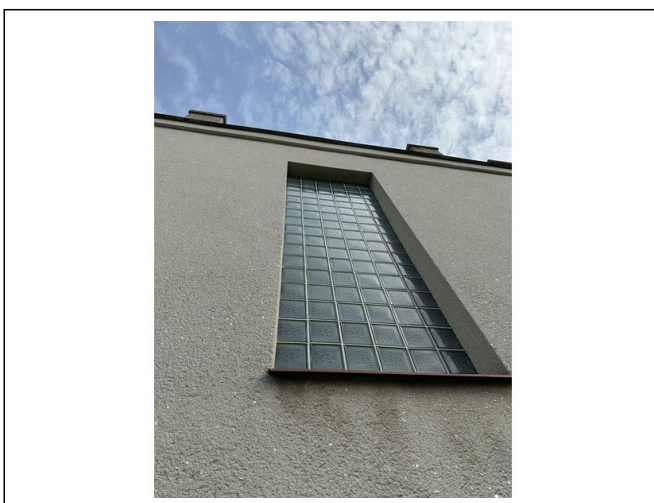
Skvrny na fasádě pod parapetem.

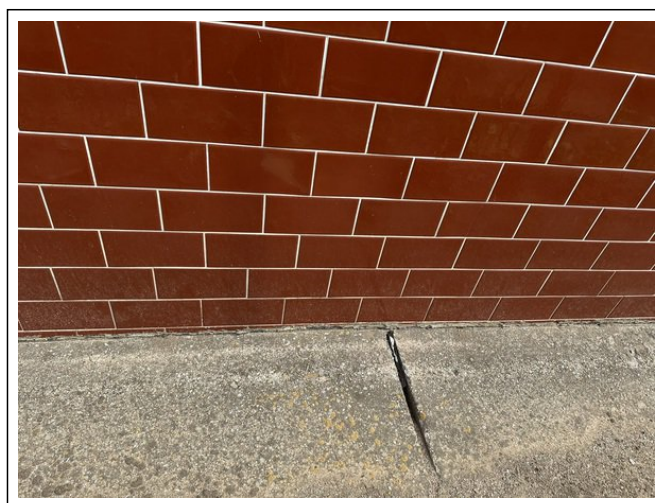
Pohled na sokl - nefunkční hydroizolace spodní stavby objektu.

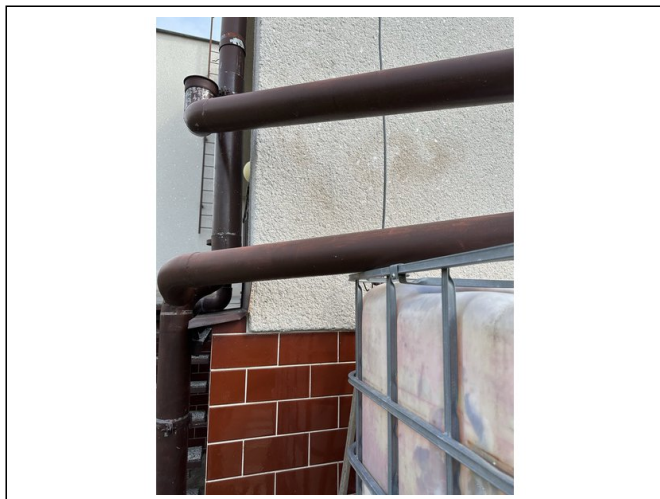
Skvrny na fasádě.

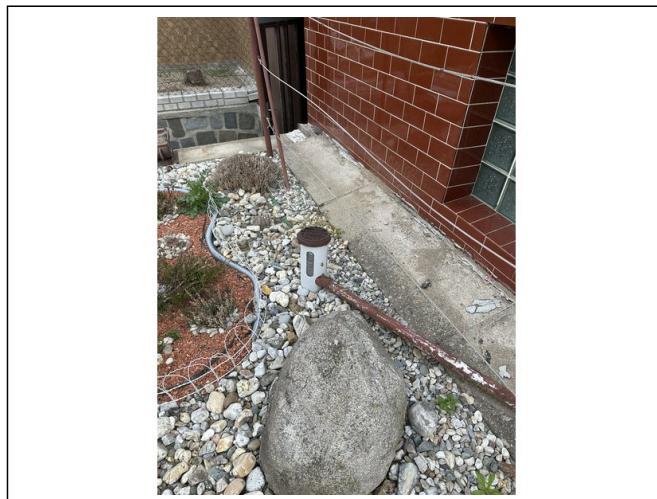
Voda je (pravděpodobně) zasakována na terénu k základům.

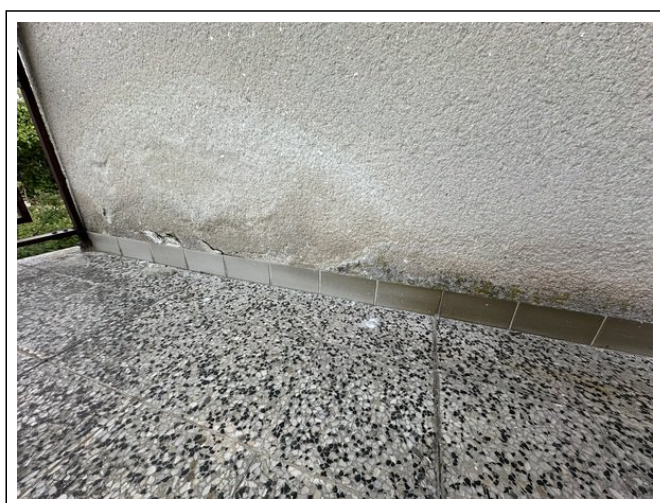
Vlhkostní poruchy (obvodové zdivo sousedního domu na terase).

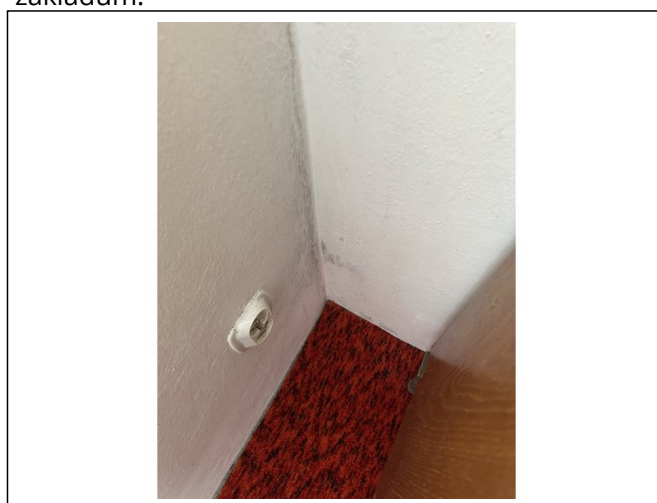
Znečištění v koutu místnosti (riziko výskytu tepelných mostů).

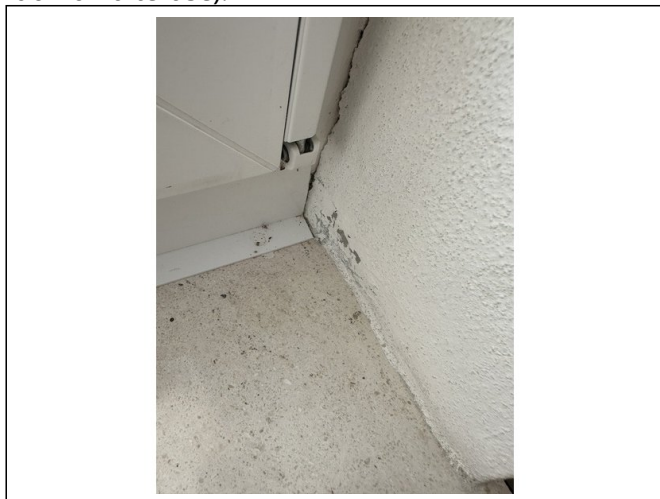
Znečištění omítek v blízkosti okna.

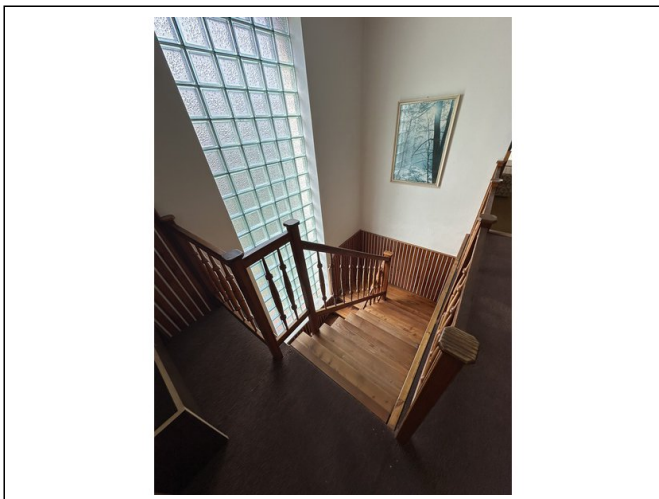
Zabradelní výplň schodiště (příp. lodžie) nevyhovuje současným normativním požadavkům.

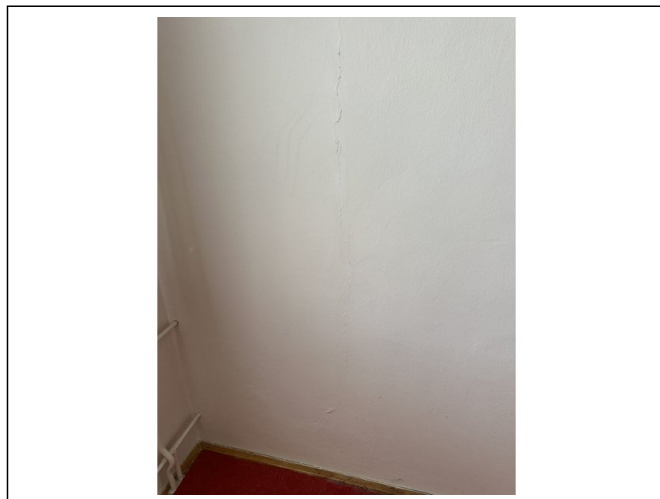
Svislá trhlina ve zdivu.

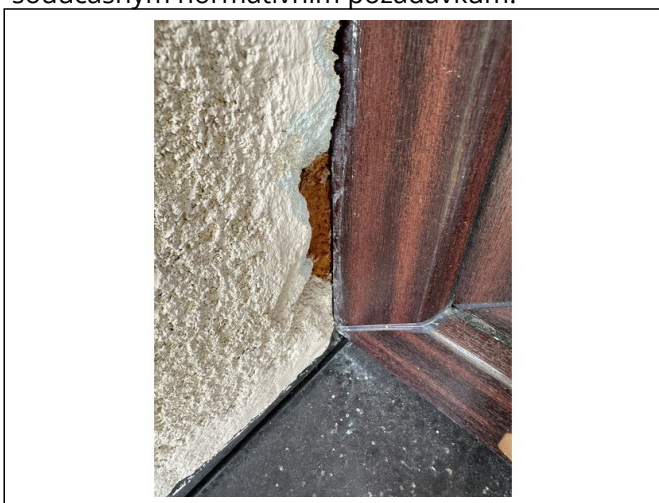
Vadné napojení okenního otvoru na stavební konstrukci.

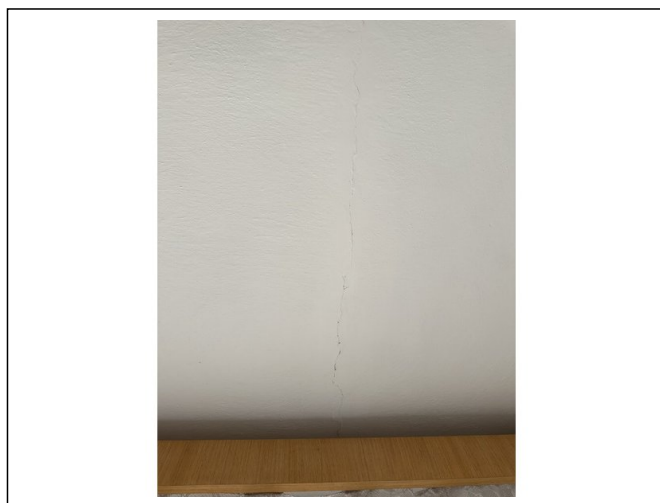
Trhlina v úrovni stropů v místě uložení nosníku.

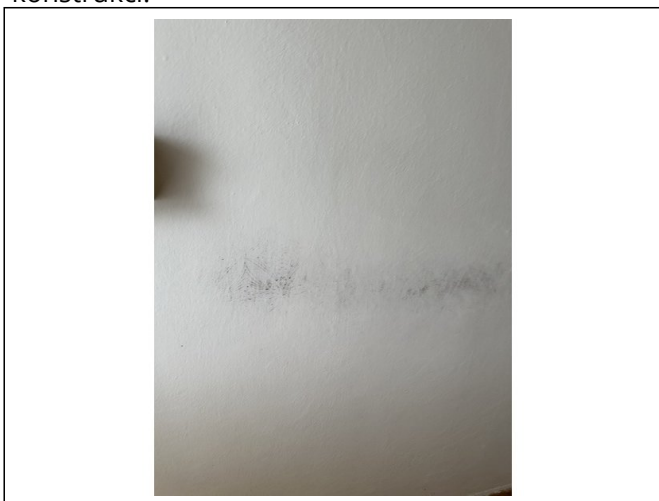
Znečištění omítek.

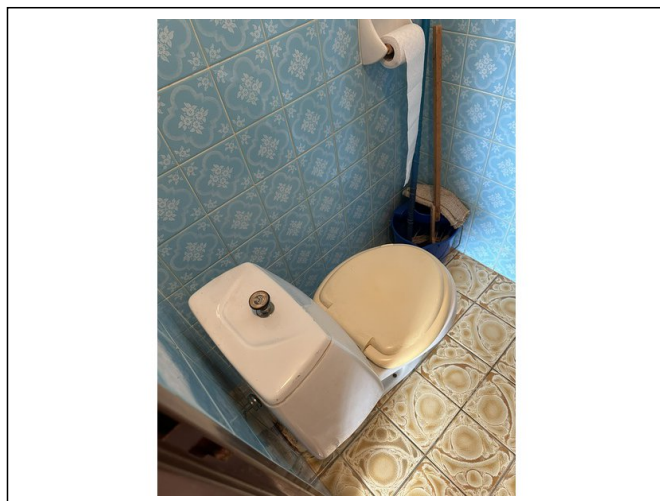
Nebylo možné ověřit, jestli je kanalizační potrubí odvětráno do exteriéru.

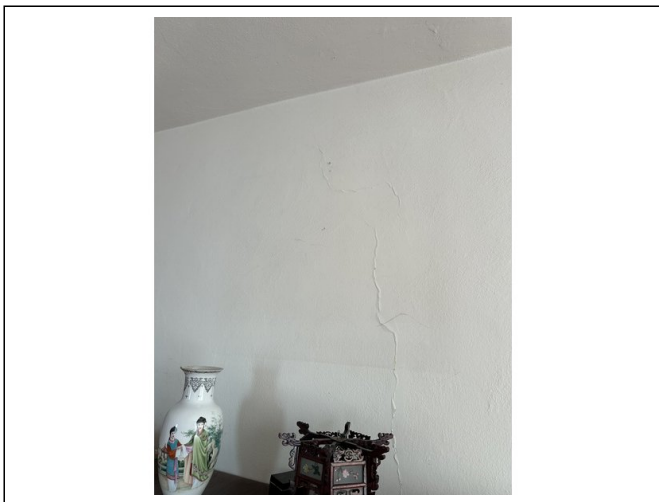
Svislé průběžné trhliny ve zdivu.

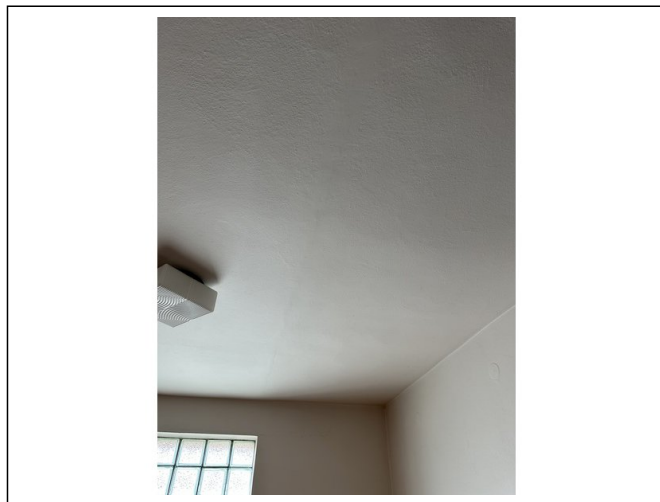
Trhlina v úrovni stropních nosníků.

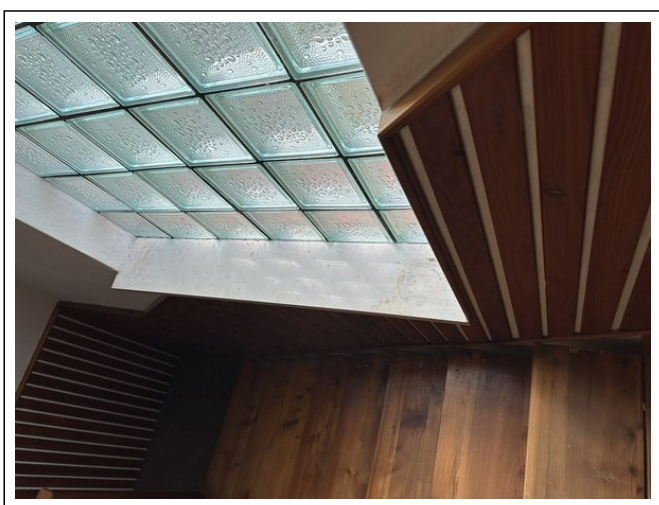
Skvrny vlhkosti na vnitřním parapetu.

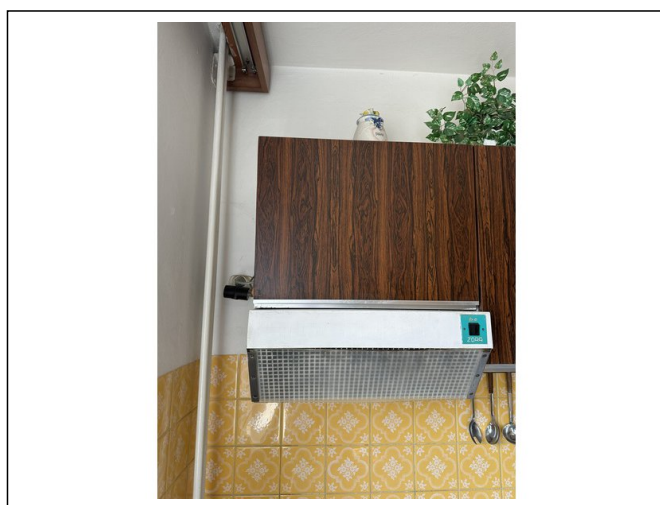
Zastaralá digestoř.

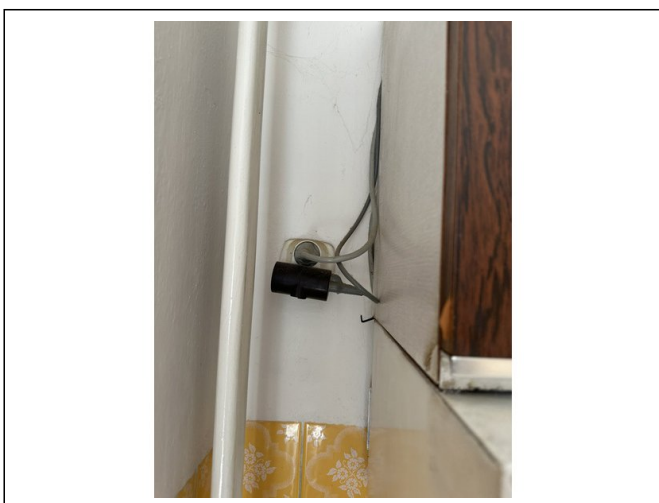
Zastaralá elektroinstalace.

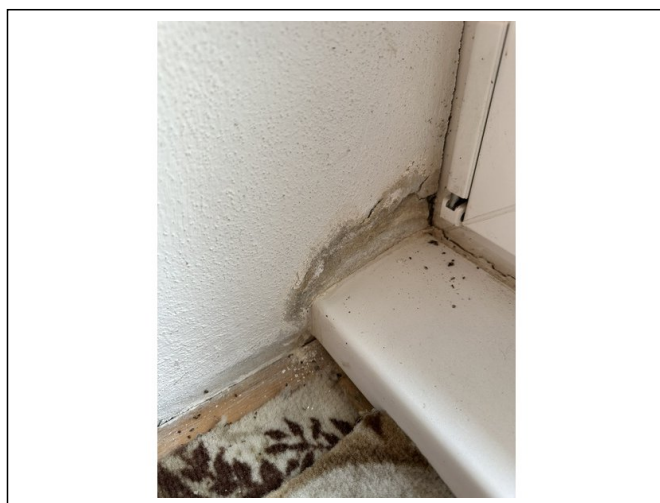
Znečištění, trhliny a degradace povrchu v místě napojení balkonových dveří na stavební konstrukci.

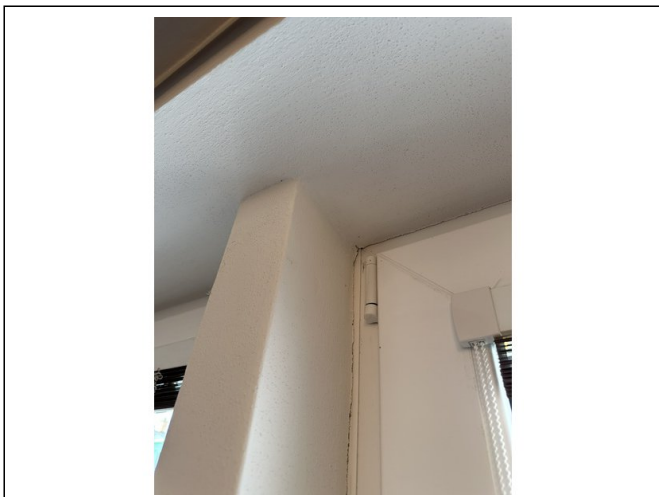
Trhlina mezi napojením balkonových dveří a konstrukcí.

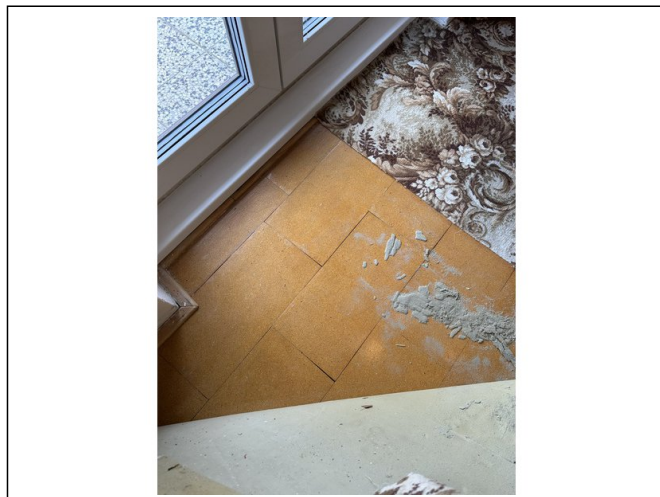
Nerovnosti podlahy.

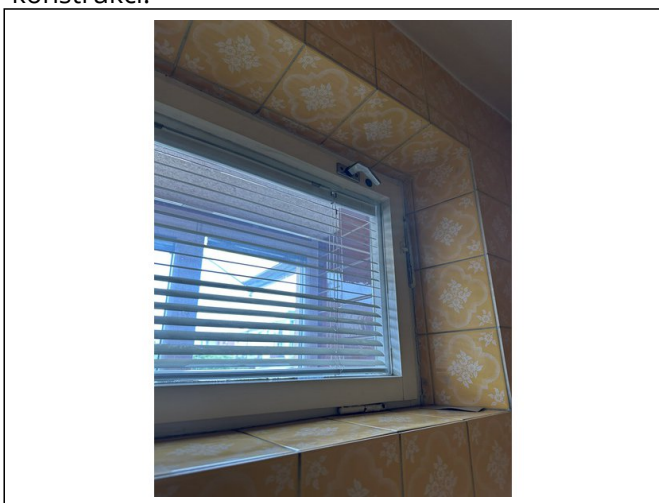
Původní okenní výplň.

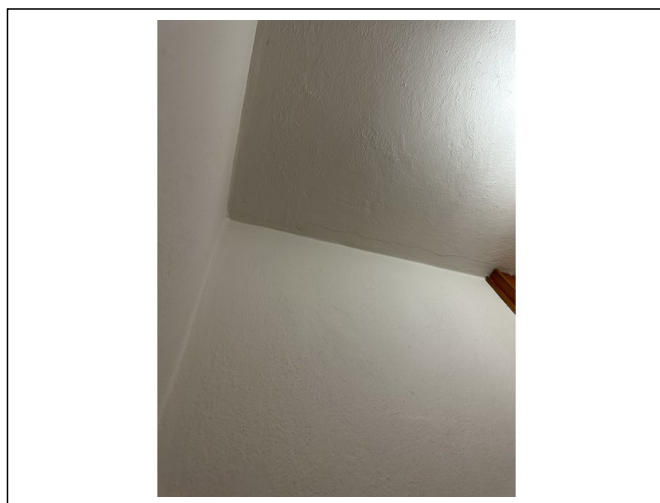
Drobnější trhlinka ve stropu.

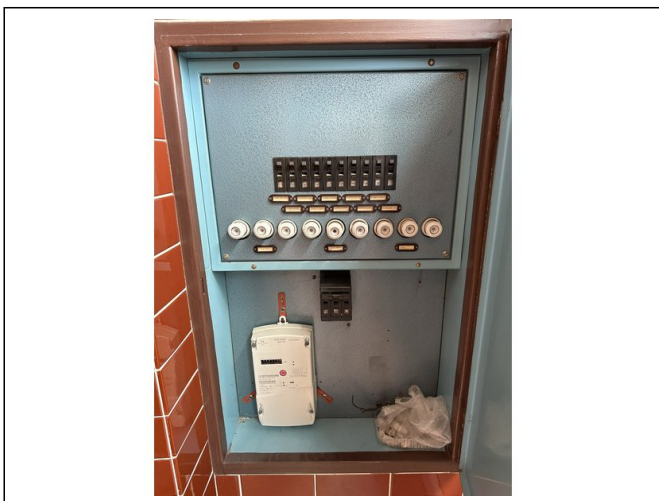
Zastaralá elektroinstalace.

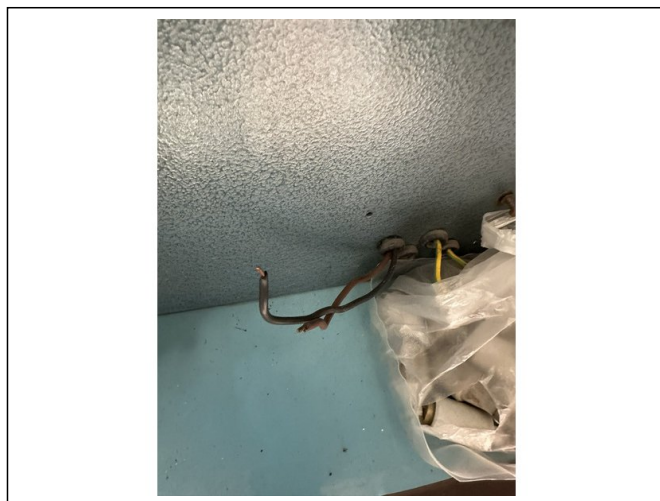
Zastaralé rozvody elektroinstalace.

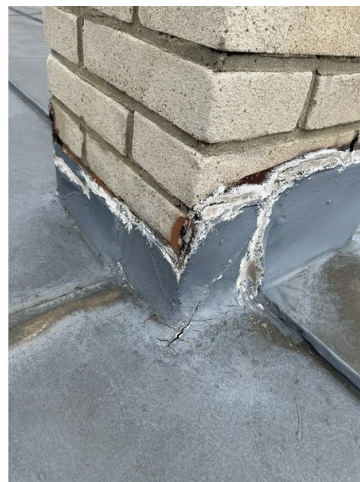
Trhlinky v tmelení hrany oplechování (riziko netěsností).

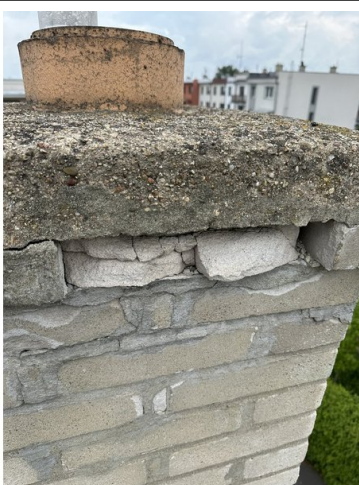
Chybějící cihly v komínovém tělese.

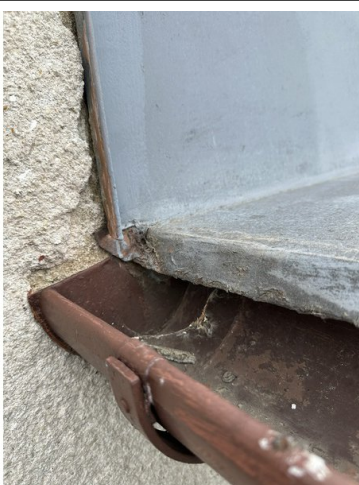
Degradace nátěru krytiny a okapového žlabu.

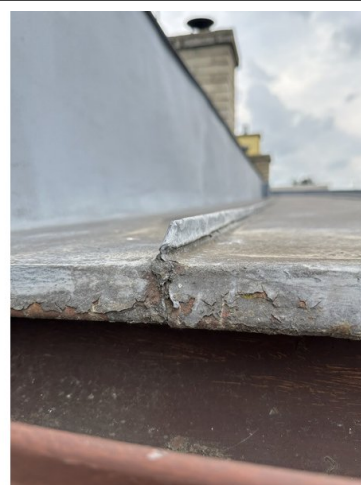
Degradace nátěru krytiny a okapu.

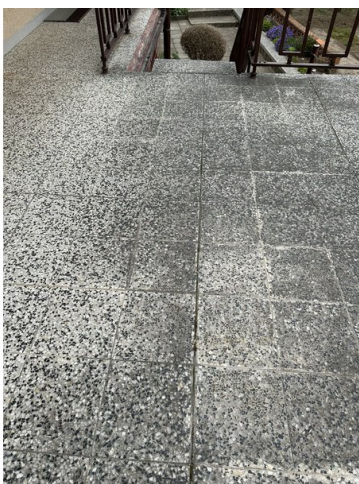
Netěsnosti v nášlapné vrstvě terasy - zjištěno zatékání skrze skladbu terasy.
