# TECHNICKÝ PRŮKAZ NEMOVITOSTI

| Adresa | Moravská 185/14 | |
| Číslo průkazu | D2025-083880 | |
| Datum vydání | 18.06.2025 | |

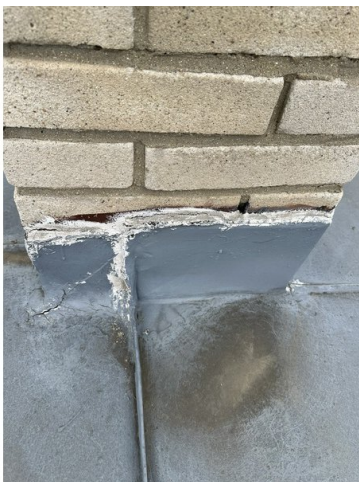
Voda se může zdržovat za komínem, který brání odtoku.

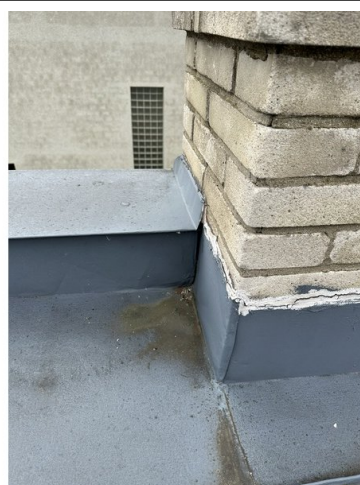
Detail koutu, kde se může zdržovat voda.

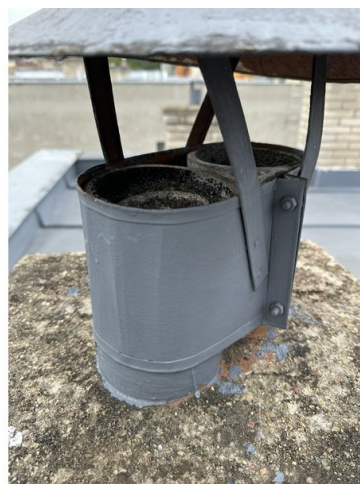
Azbestocementový materiál (potrubí).

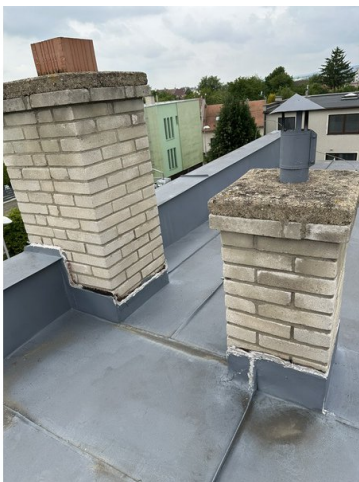
Překážky, bránící plynulému odtoku vody ze střechy.

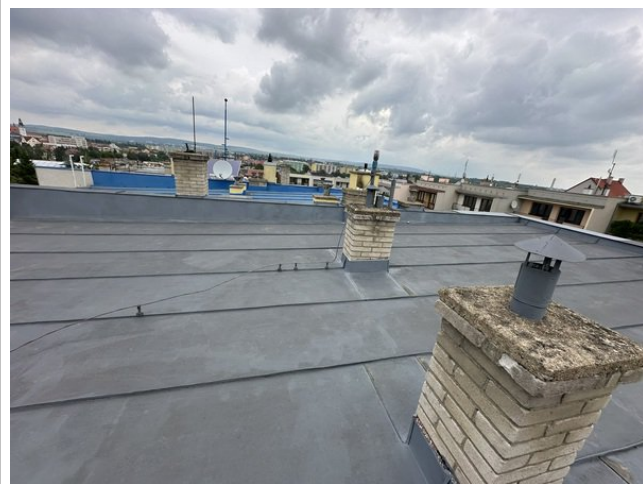
Bleskosvod není ukončen jímací tyčí.
