# TECHNICKÝ PRŮKAZ NEMOVITOSTI

| Adresa | Moravská 185/14 | |
| Číslo průkazu | D2025-083880 | |
| Datum vydání | 18.06.2025 | |

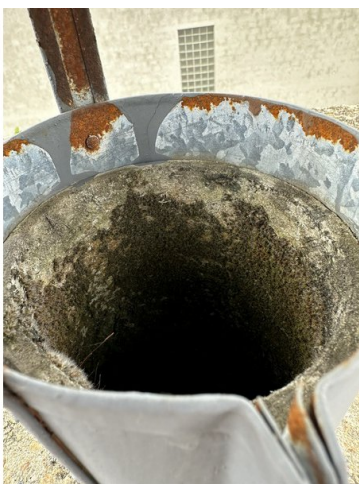
Azbestocementové porubí.
